# Untersuchungsbericht

Aktenzeichen: 60 - 60uu2013-09/00021

## Gefährliches Ereignis im Eisenbahnbetrieb

Zugentgleisung, 05.09.2013, Bremen Hbf

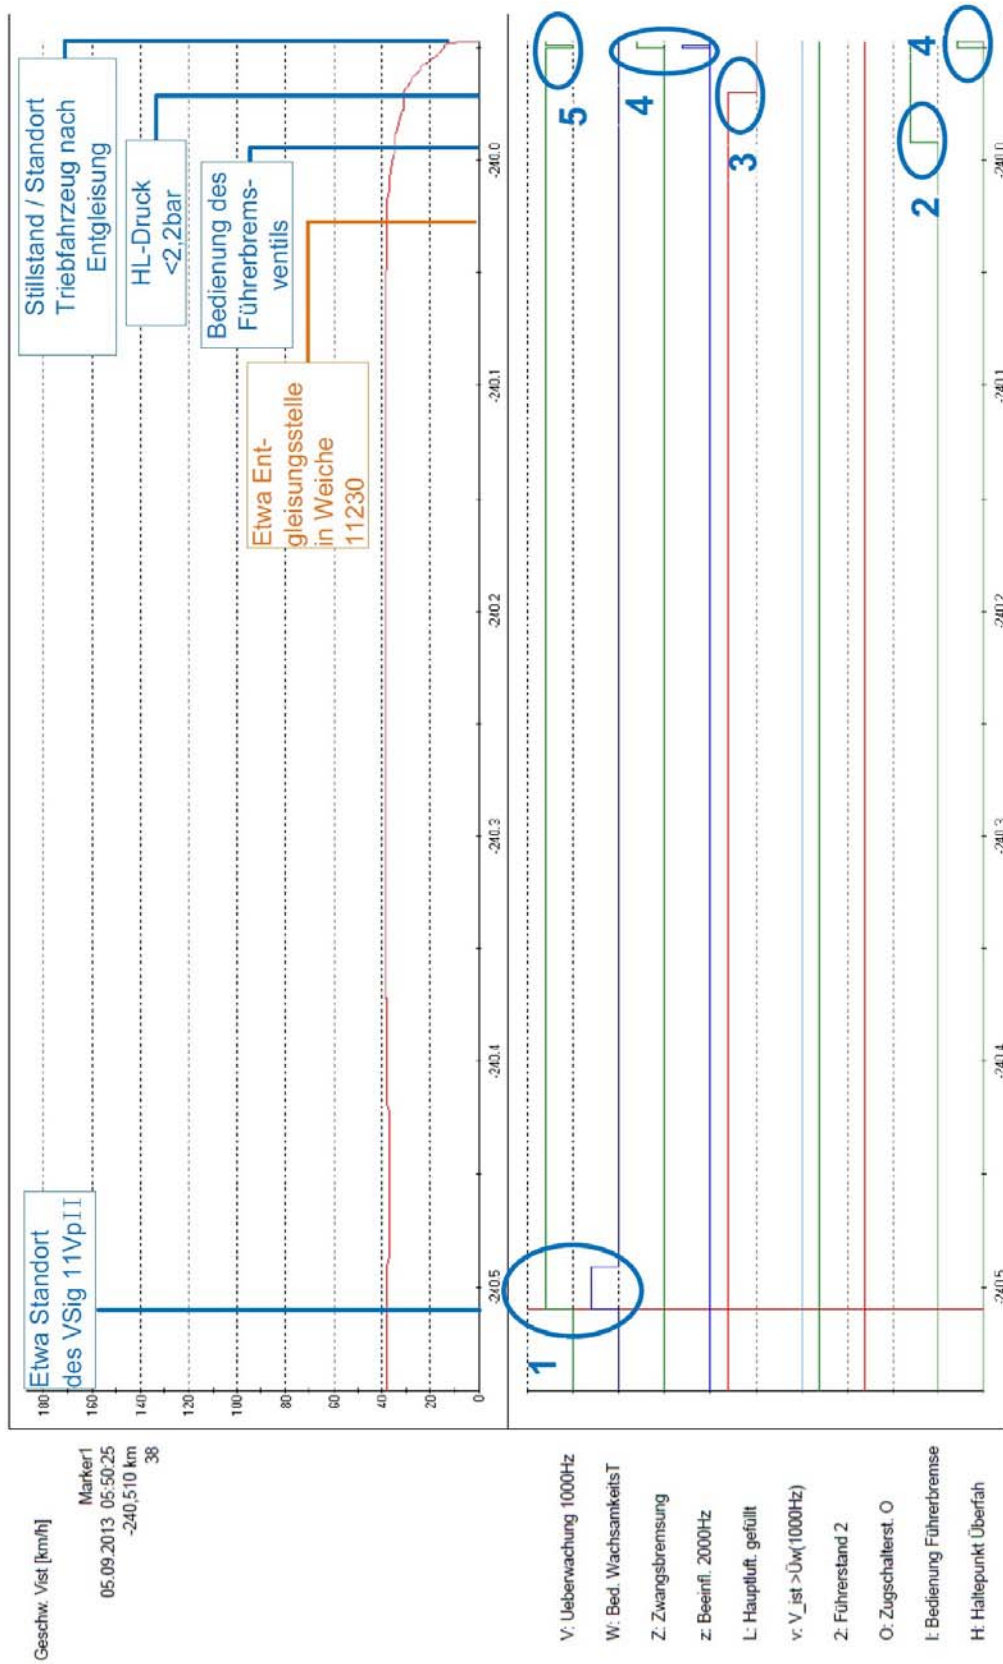
Abb. 8: grafische Fahrtverlaufsauswertung

Aufgeteilt in fünf wesentliche Ablaufschritte lassen sich die Fahrdaten wie folgt interpretieren: Die Zugfahrt wurde vom Führerraum zwei aus durchgeführt. Die im Folgenden beschriebenen Ablaufschritte sind ebenfalls aus der beigefügten Tabelle (Tabelle 3) und der grafischen Auswertung (Abb. 8) ersichtlich.
